Besichtigungsbericht 2011-XXX-222

Sparte: Wohngebäudeversicherung

Schadenursache: Sturm- und Hagelschlag

Art des Objekts: Mehrfamilien-Wohnhaus

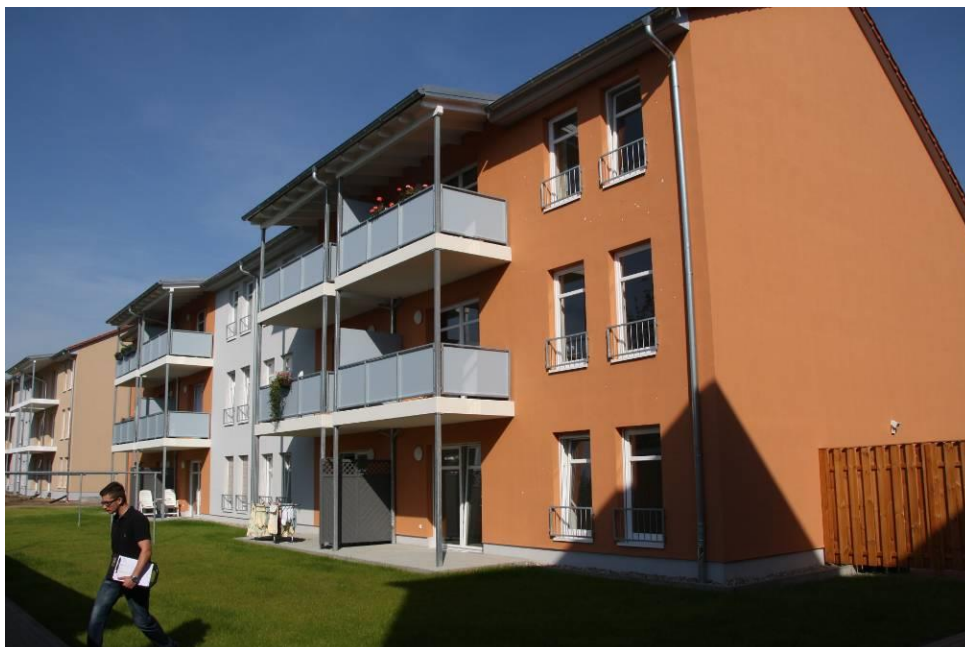
Foto1 – Ansicht Fassade

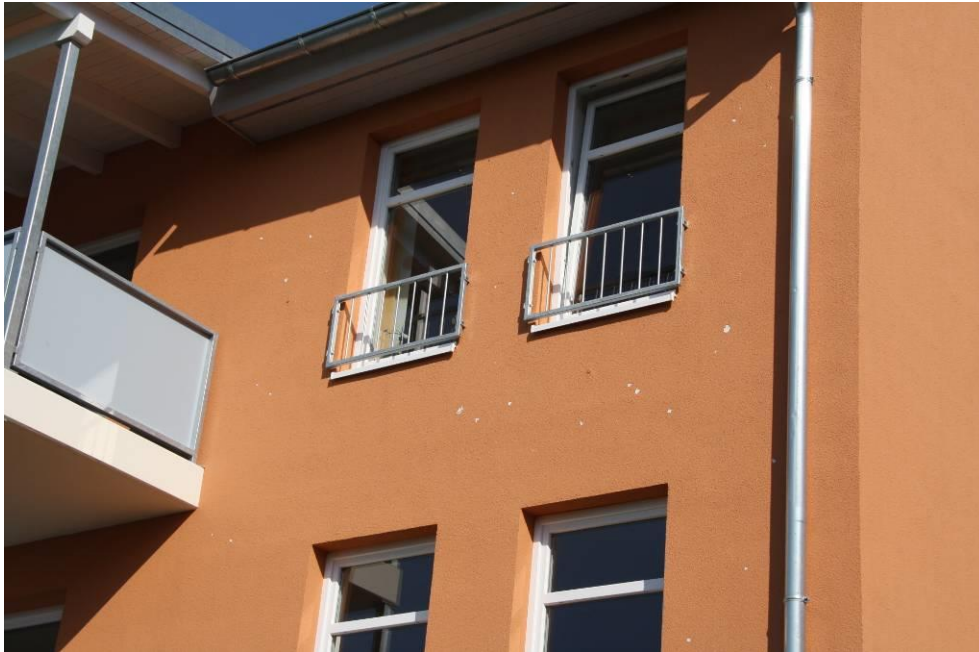
Das massive Gebäude mit WDVS-Fassade ist Bestandteil eines Mehrfamiliendoppelhauses, mit gemeinsamer Kommunwand nördlich anschließend an die xxxxstraße. Das neu errichtete Gebäude(Foto 1) hat ein Satteldach mit Betondachsteineindeckung. Zur Ortsbesichtigung wurden an der hofseitigen Fassade vielfache Putzschäden (Foto 2+3) festgestellt.

Als Schadensursache wurde Hagelschlag festgestellt.

Der Schaden betrifft die Hoffassade.

Foto 2 – Fassade mit Putzschäden

- ca. 160 m² Fassade Deckputz erneuern incl. Fassadenanstrich und aller Nebenarbeiten
- ca. 160 m² Gerüststellung incl. Vorhaltung und Rückbau

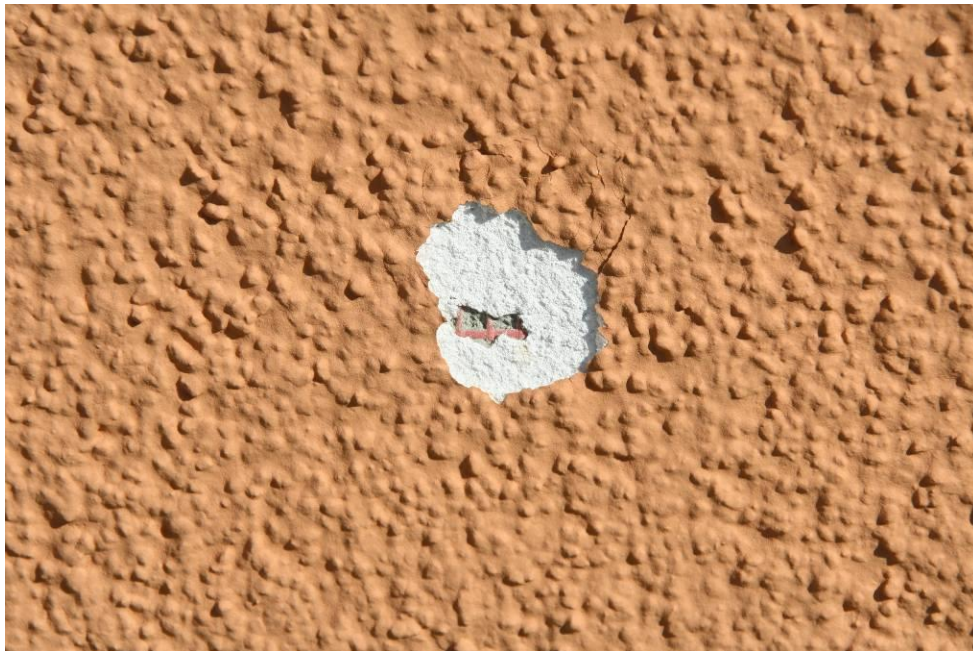
Foto 3 - Detail Putzschäden
